UN ATEMPTAT INQUALIFICABLE

Llotja de València: L'agressió i la polèmica

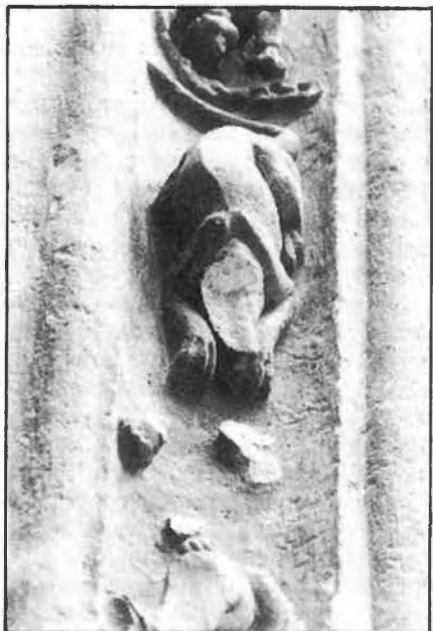
Aquest atemptat al patrimoni s'ha efectuat, presumiblement, amb un martell. L'agressió ha aconseguit una

Figures trencades...

fractura neta en algunes figures, mentre que en d'altres hi ha picats diversos en certes zones. Les figures danyades feien al·lusió als pecats i la frivolitat de la burgesia valenciana del segle XV: diables que protagonitzen escenes sexuals, xiquets que juguen a erotismes, etc.

ra, Vicent Garcés, ha presentat als membres de la Comissió de Govern. L'informe recomana que la reconstrucció de les figures es realitze amb motles de guix, incorporant-hi els fragments que han pogut localitzar-se.

El procés de reconstrucció consistirà en la realització d'una reproducció de guix de cada figura agredida, i amb l'ajuda del material gràfic existent, s'intentarà l'aproximació més fidel possible. La reproducció resultant serà passada per punts a pedra tosca i s'ajustarà a les restes.

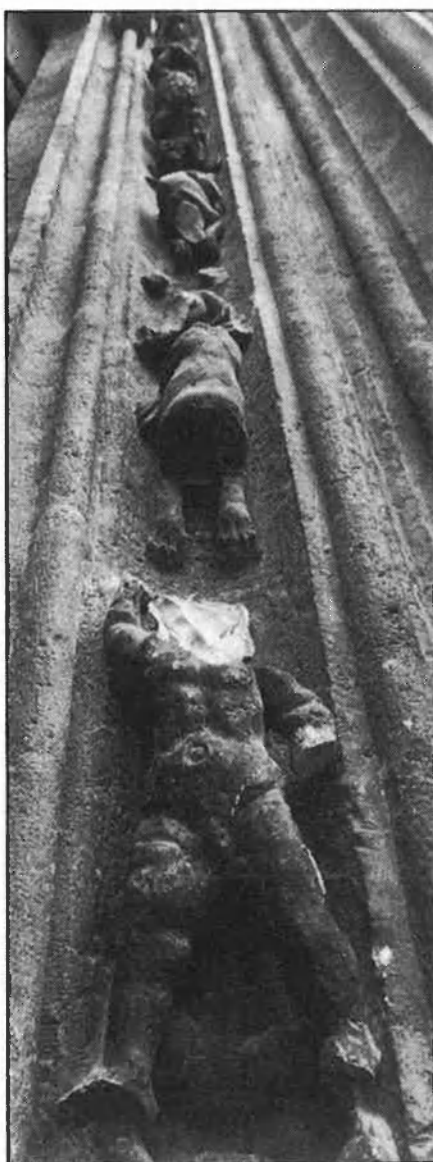
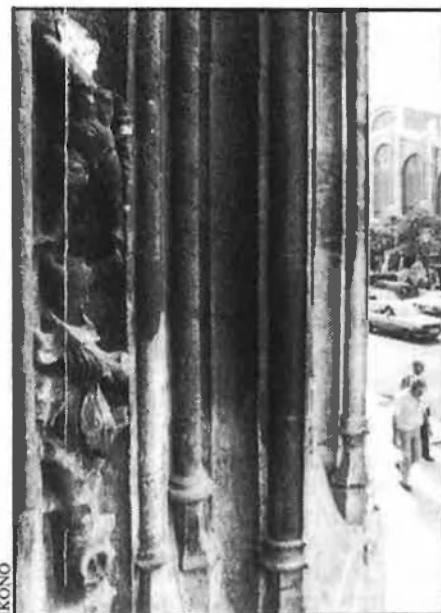
La Llotja de València, un dels més bells monuments del gòtic civil europeu, ha estat objecte d'una agressió inqualificable en les arquivoltes de la façana posterior i la porta principal.

La més afectada d'aquestes figures, que ja van ser restaurades en 1902 per l'escultor Josep Aixà, de la Reial Acadèmia de Sant Carles de València, és la que representa un home nu damunt un arbre, situada a les arquivoltes de l'entrada: el cap, part del pit, la mà dreta i parts del braç esquerre i de la cama esquerra li han estat amputats. Unes altres sis figures han resultat descabotades, i les altres presenten picats en els ulls, els llavis i els membres sexuals. Idènticament, han estat arrancades rames, caragols i part dels símbols de la naturalesa que ornamentaven les il·lustracions pètries de l'edifici. □
